ESTADO LIBRE ASOCIADO DE PUERTO RICO
DEPARTAMENTO DE RECURSOS NATURALES Y AMBIENTALES

24 de abril de 2006

**Exención de Permiso Remoción de la Capa Vegetal
Proyecto WindMar Renewable Energy
Bo. Boca de Guayanilla, P.R.**

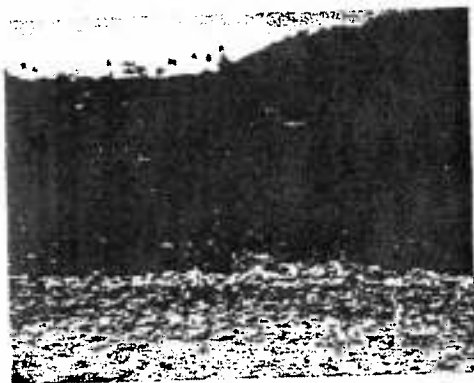
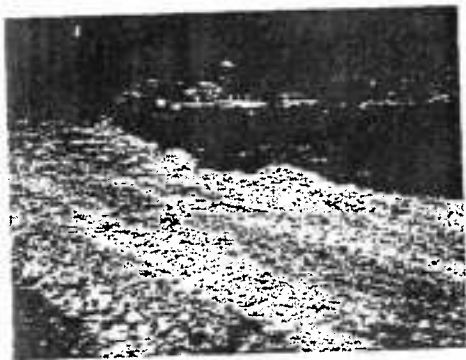
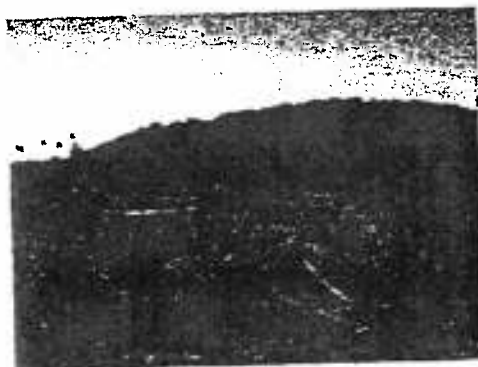
Observamos un área de humedal rellenada (Figura 3) con material extraído de la colina impactada, lo que puede representar una violación a la exención de permiso, debido a que se le había exigido al proponente que los escombros productos de la extracción no serían depositados en desagües pluviales o cuerpos de agua existentes y que deberían ser colocados donde no obstruyeran el libre flujo de las aguas. Esta área, compuesta por manglares y salitrales, fue claramente impactada por la construcción de un camino hecho con relleno sin contar con el debido permiso (Permiso 404 de la Ley de Aguas Limpias de 1977). Por otro lado, a lo largo del camino perturbado observamos varias áreas que fueron deforestadas sin contar con el permiso correspondiente del Reglamento de Planificación Núm. 25 (Reglamento de Siembra, Corte y Forestación para Puerto Rico; Figura 4).

Figura 3. Áreas de humedales impactadas en la finca propiedad de la empresa WindMar Renewable Energy.

- Restaurar y proteger los humedales del área.
- Establecer un Plan de Control de Erosión y Sedimentación.
- Establecimiento de una franja de amortiguamiento entre el Bosque Estatal de Guánica y el área a ser impactada.

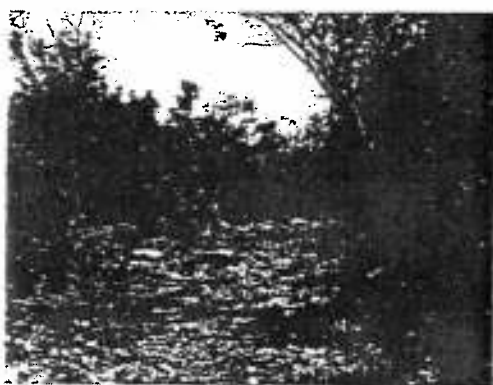
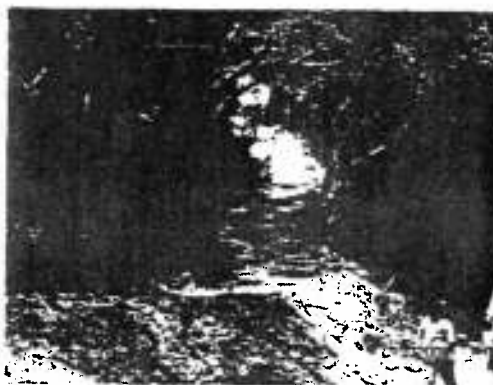
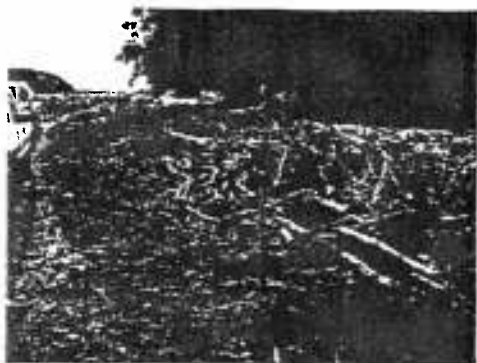
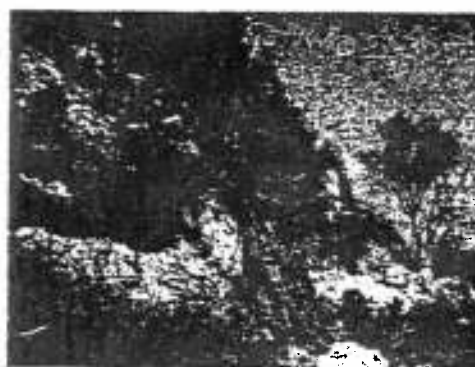
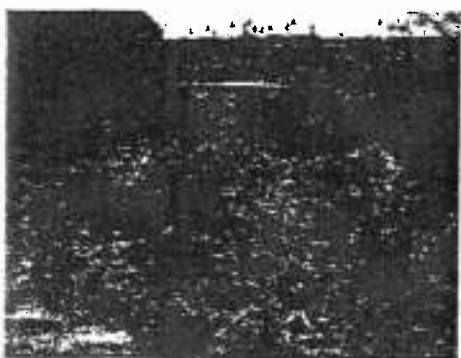
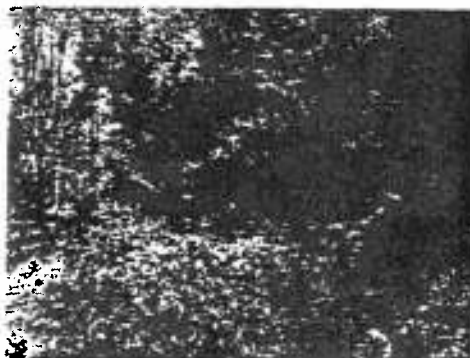
Figura 4. Deforestación en la propiedad de la empresa WindMar Renewable Energy. Estas son áreas que no estaban consideradas en la exención de permiso otorgada por el DRNA.

- Reforestar el área que fue impactada sin permiso y proteger el hábitat colindante con el Bosque Estatal de Guánica (Cerro al este del bosque donde ubica Punta Ventana).
